第5章 火山灰層露出地への堆砂促進

奥村 武信

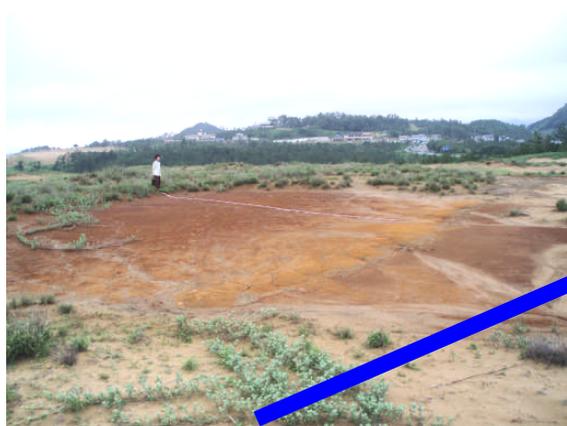
写真 5-2 試験区 I
 (青線より上部は火山灰層露出、下部は侵食された火山灰土層の流過、堆積地)

試験は当初3箇所で行ったが、環境省からは2箇所での試験とすることで許可を得た。施工区画の位置と試験施工前の地表状況を写真5-1～3に示す。

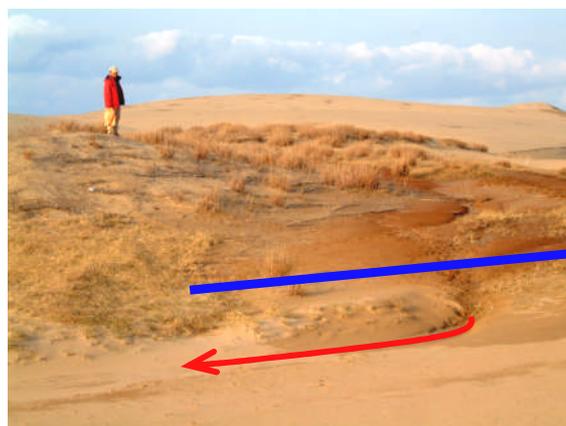
写真 5-3 試験区 II
 (青線から上下部は試験区 I と同様、赤線の方向に流水が発生する))

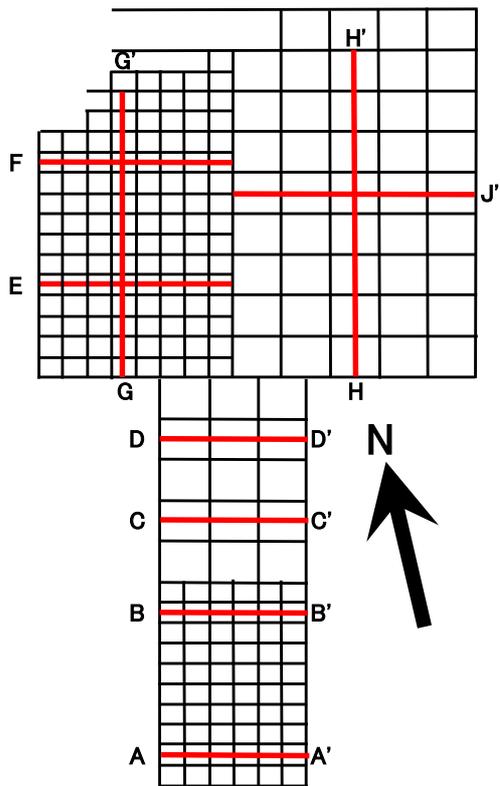
図5-1 試験区Ⅰの格子と測線

各区に1 mおよび2 mの格子状にサンドソーセージ（太さ：直径6～10 cm）を図5-1、2に示すように敷設した。サンドソーセージの中には、環境省からの指導に従い観光砂丘東部から排除される砂粒子を詰めた。サンドソーセージの敷設は、2008年10月26～30日に行われた。

地表面の変動を、図5-1、2に赤線で示される測線上に、1 m区画では各格子で3箇所、また2 m区画では5箇所にΦ4 mmの鉄線を立て、その露出高を5 mm括約で計測した。

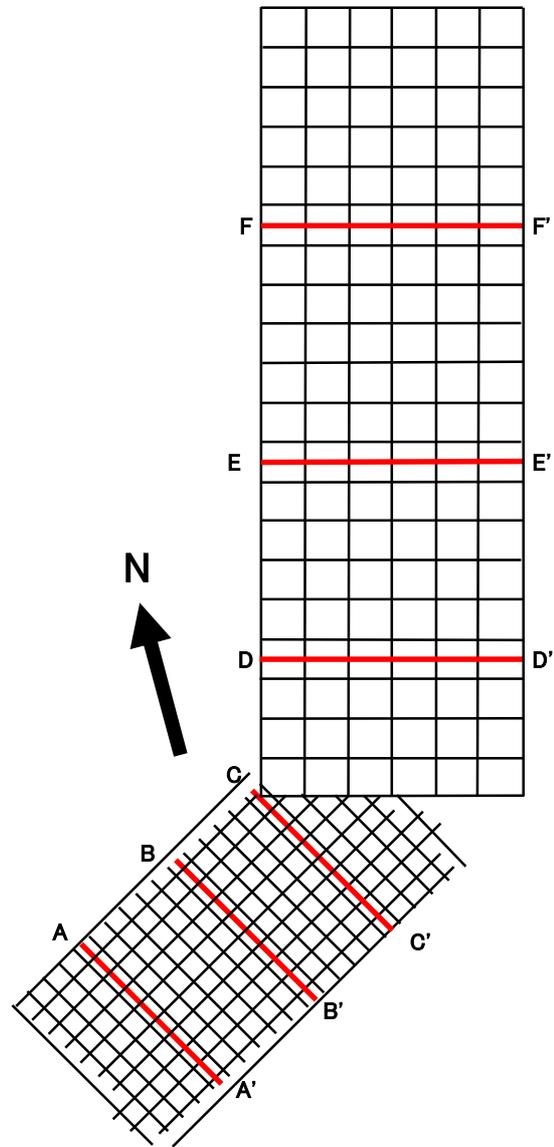
図5-2 試験区Ⅱの格子と測線

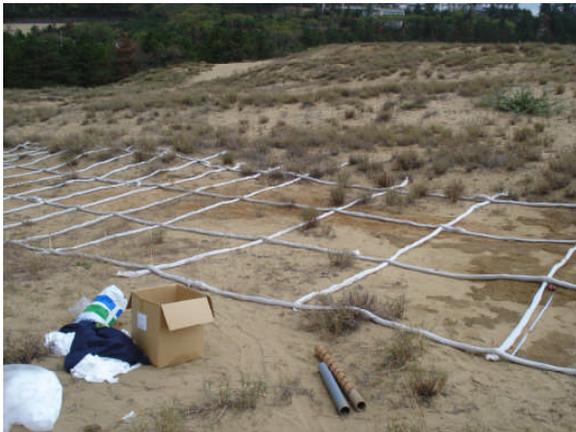
写真5-5 I区下部 (2m格子から1m格子)

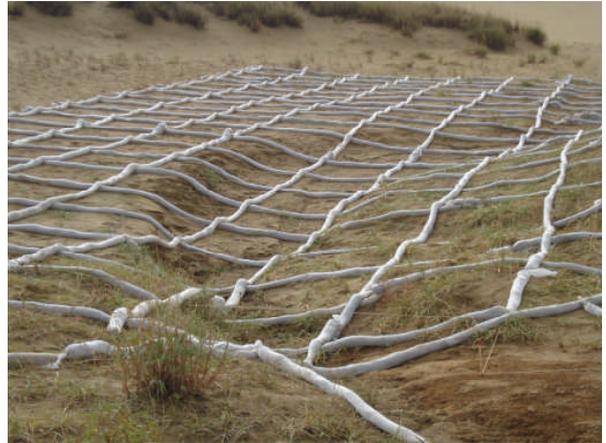
写真5-8 II区1m格子 (上流から)

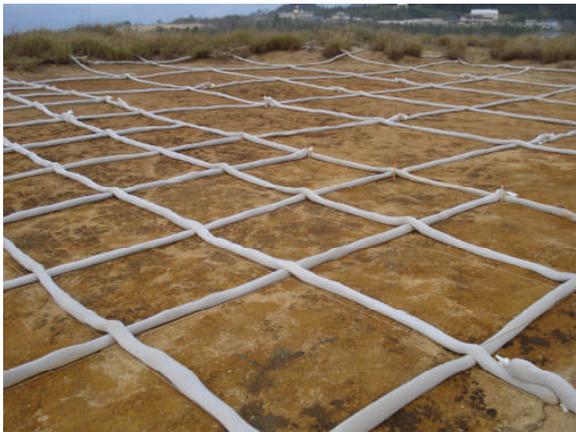
写真5-6 I区上部 (1m格子から2m格子)

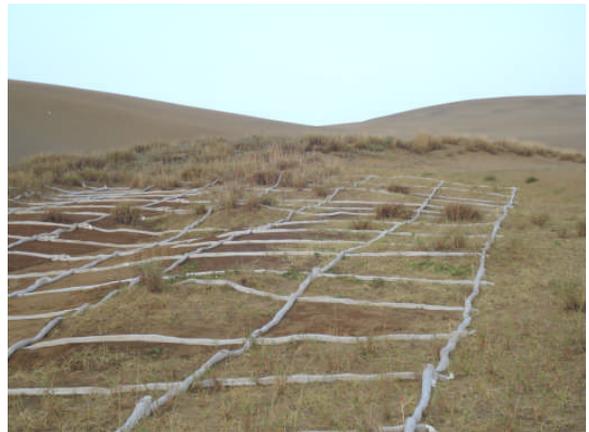
写真5-9 II区2m格子上部

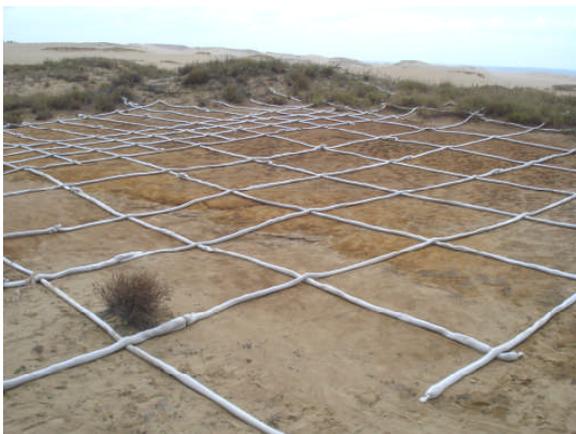
写真5-7 I区上部 (2m格子から1m格子)

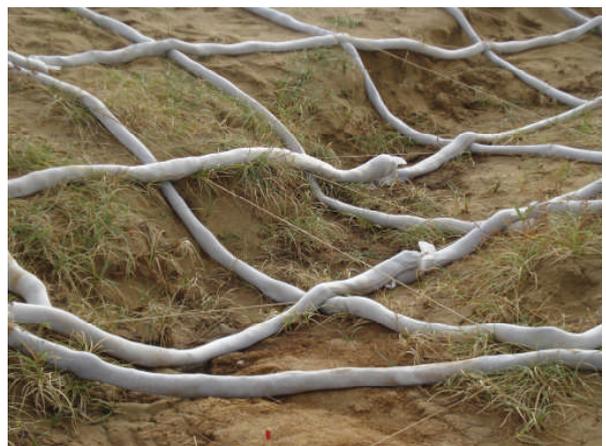
写真5-10 II区1m格子と2m格子のつなぎ
ガリ状になっている

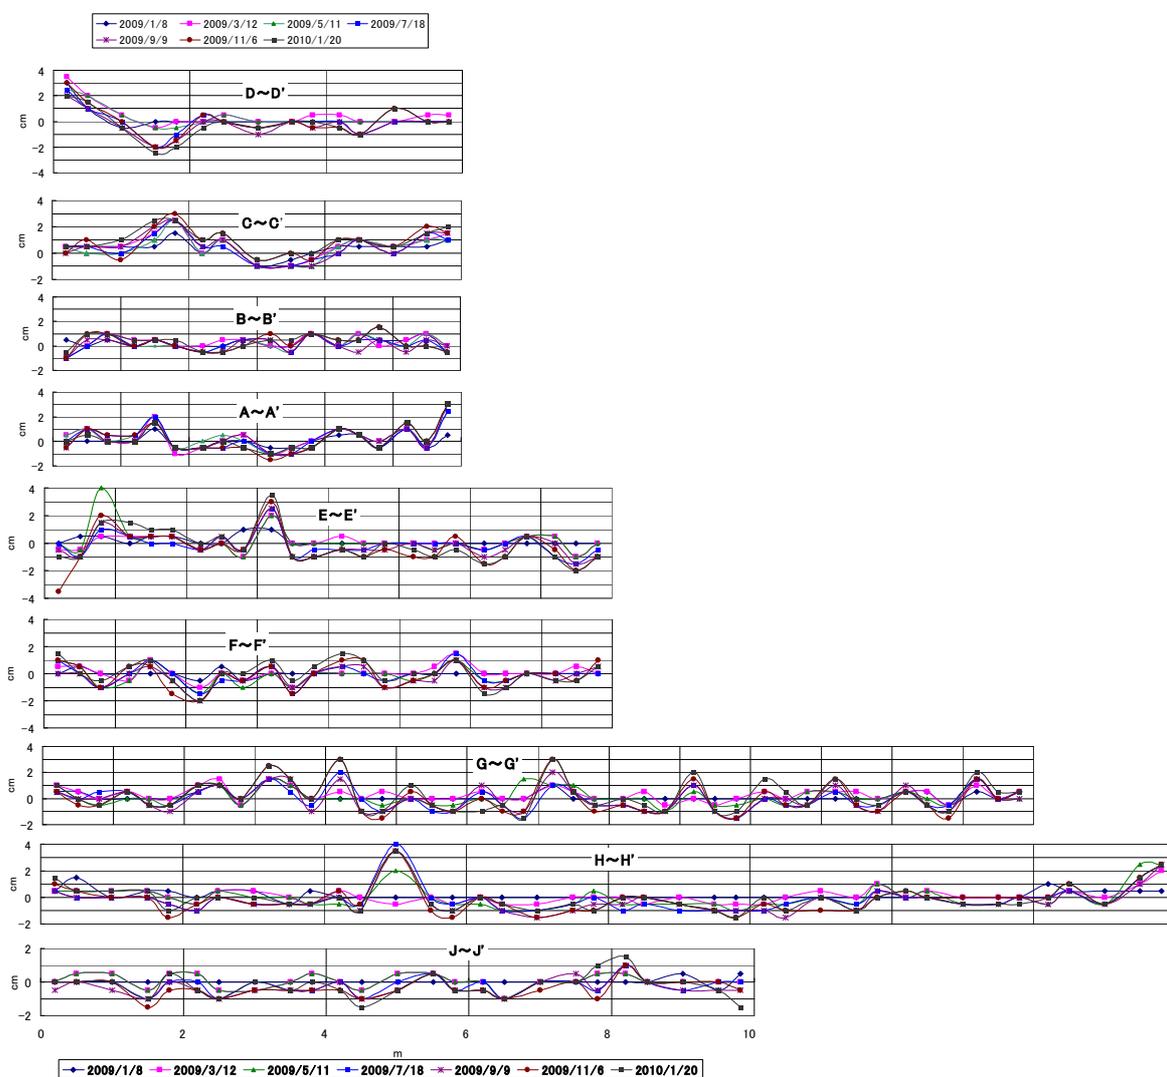
図5-3 I区での地表変動 縦の目盛り線がサンドソーページの位置

測定結果を、図5-3～5に示す。II区の1 m格子部は、元地形が溝状であるので、2008年11月10日からの総変動量を図5-4に、11月10日、2009年3月、7月および2010年1月の形状を図5-5に描いた。

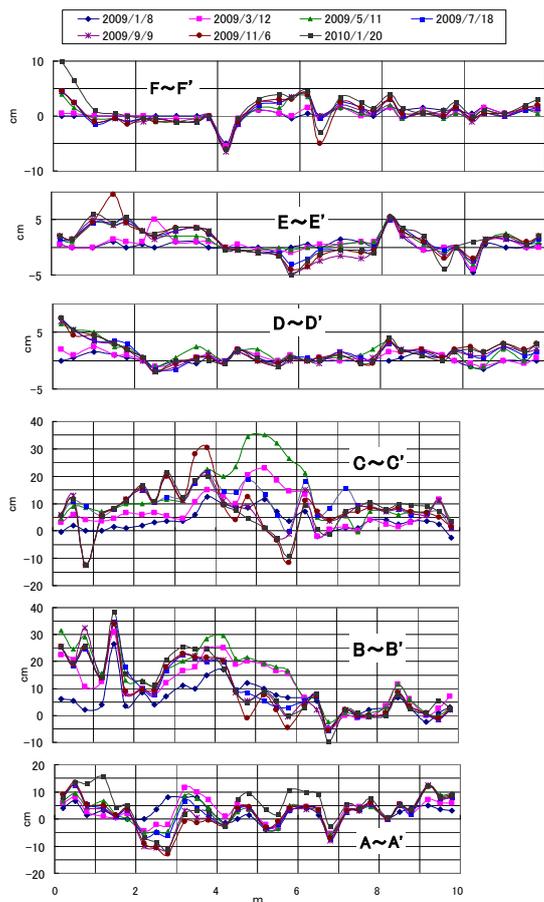
図 5-4 II区での地表変動

しかし、サンドソーセージの格子が火山灰層露出地からの雨滴浸食、流水の浸食による粒子の拡散を防止していること、飛び込んだ砂粒子を固定する効果は、とくにII区1m格子での計測結果に顕著に現れており、多くの写真に示されるように確実にある。I区の冬季主風側の植生が09年秋季に除去されたので、10年春季以降の計測に期待しているところである。

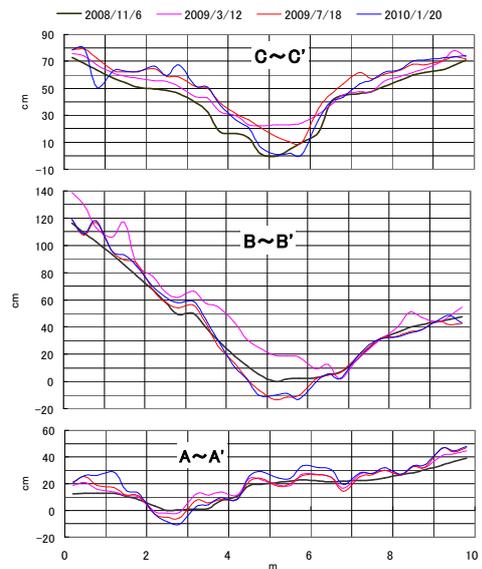
図 5-5 II区 1m格子での地形変化
縦の目盛り線の位置がサンドソーセージ

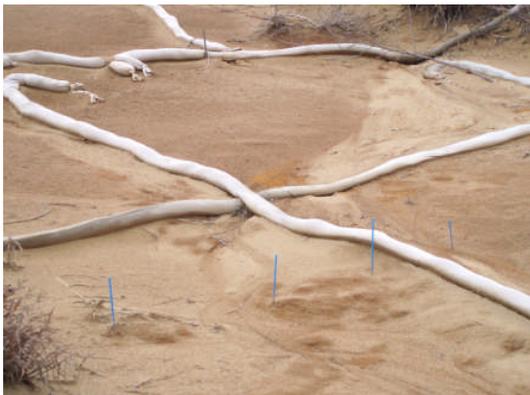
写真 5-11 I区 下部 2m 格子上部

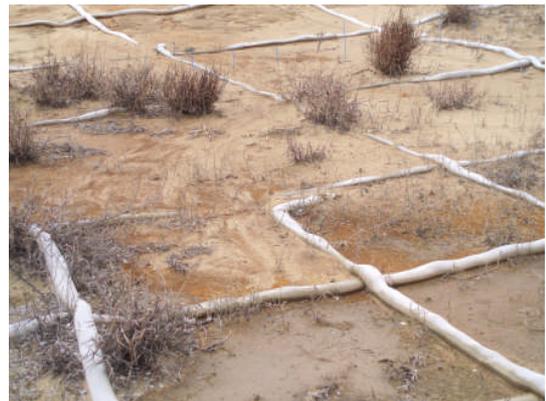
写真 5-12 I区 下部 1m格子、2m 格子接合部
サンドソーセージが火山灰の流出を阻止している

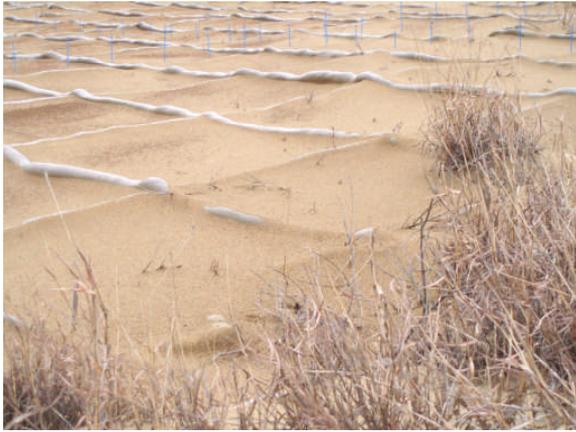
写真5-13 I区上部2m格子

砂の飛び込みのあるところではサンドソーセージがそれを固定している

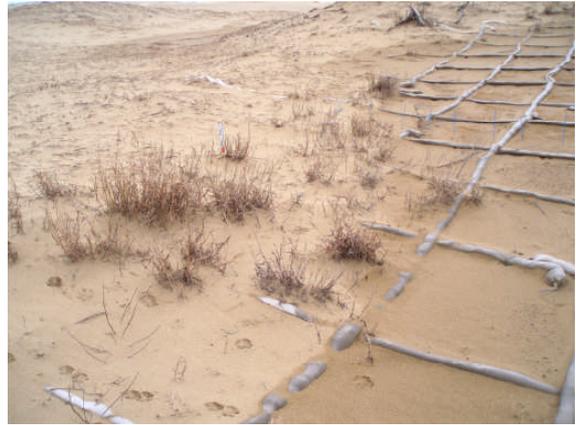
写真5-14 I区上部1m格子

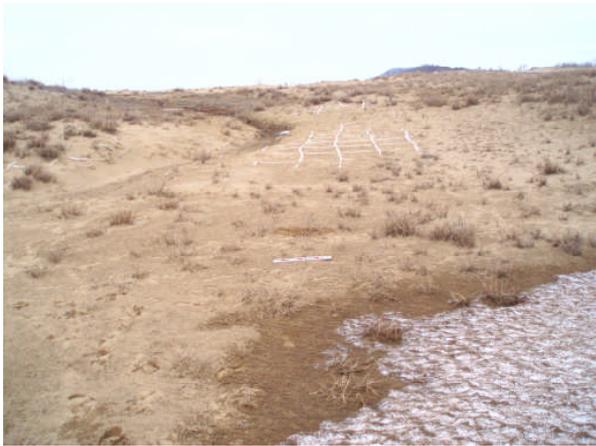
写真5-15 II区下方から

標尺から向こうが試験区、下部は完全に埋没

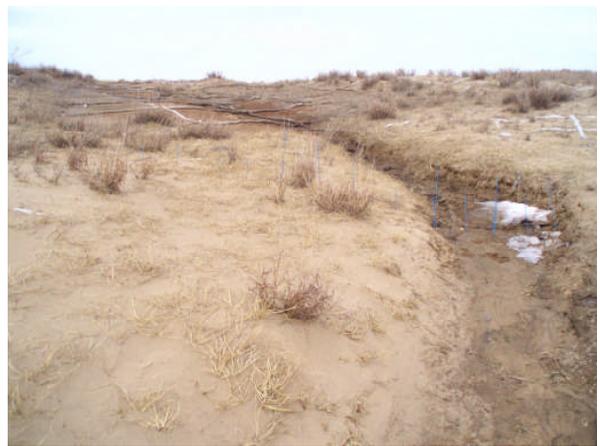
写真5-16 II区1m格子上部

冬季風上側（左側）ではサンドソーセージは埋没

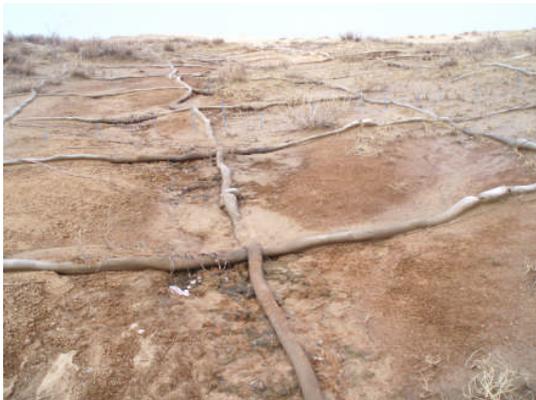
写真5-17 II区2m格子下部

サンドソーセージは浸食を防止している

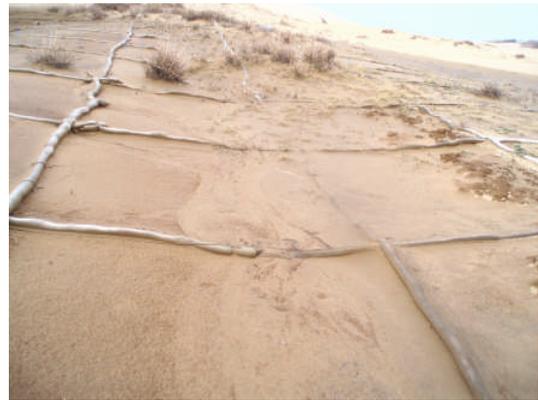
写真5-18 II区2m格子中部

サンドソーセージが浸食された火山灰流下を阻止

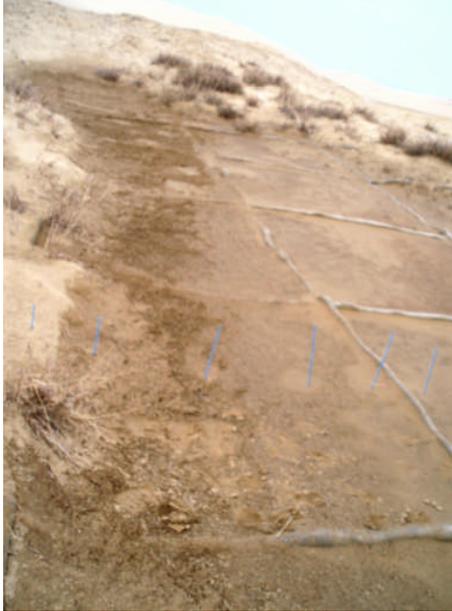
写真5-19 II区2m格子上部

冬季風上側（左側）からの砂が固定されている
